**ANALISIS UJI *SHUTTER* (CELAH) KOLIMATOR TABUNG  
PESAWAT X-RAY KONVENSIONAL PADA RUMAH SAKIT  
TIPE D DI YOGYAKARTA**

**KARYA TULIS ILMIAH**

**PROGRAM STUDI D3 RADIOLOGI  
POLITEKNIK KESEHATAN TNI AU ADISUTJIPTO  
YOGYAKARTA**

**2021**

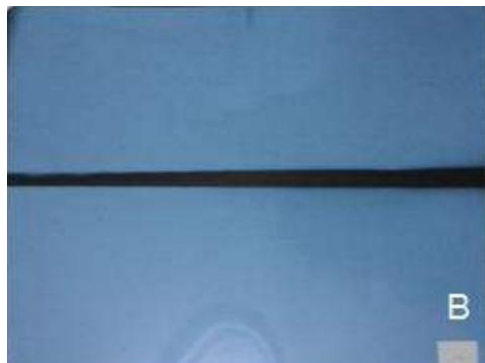
**Gambar 2.2.** (b) hasil uji shutter yang mengalami kebocoran. (Sari, 2017)

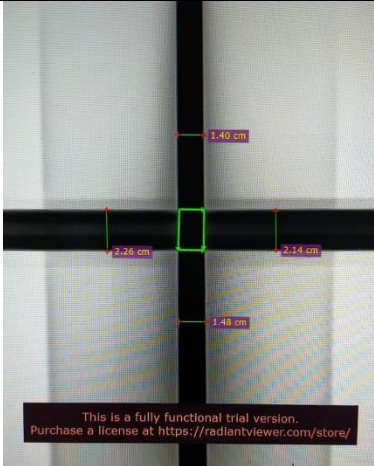
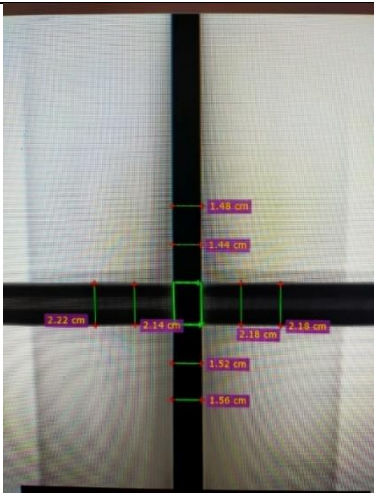
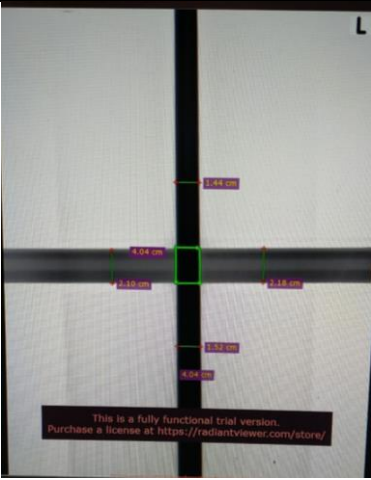
| No | Tempat | Type/<br>Merk | Tanggal, Jam | Radiograf |
|---|---|---|---|---|
| 1. | RS<br>Bhayangkara<br>Polda DIY | Thoshiba<br>Rotanode<br>TM | 18-05-2021,<br>06.11 – 06.26 | |
| | | | 18-05-2021,<br>06.35- 06. 37 | |

| | | | 19-05-2021,<br>13.21-13.26 | |

Pada **Tabel 4.1** hasil radiograf uji *shutter* (celah) kolimator dengan tiga kali eksposi pesawat x-ray di RS Bhayangkara Polda DIY terdapat gambaran hitam pada sisi horizontal dan sisi vertikal, sedangkan pada hasil radiograf uji *shutter* (celah) kolimator di RSU Rajawali Citra Bantul yang dilakukan tiga kali eksposi terdapat gambaran hitam pada sisi transversal. Setelah mendapatkan hasil citra kemudian dilakukan pengukuran dengan menarik garis pada film yang mengalami penghitaman kemudian dicatat kedalam **Tabel 4.2**.

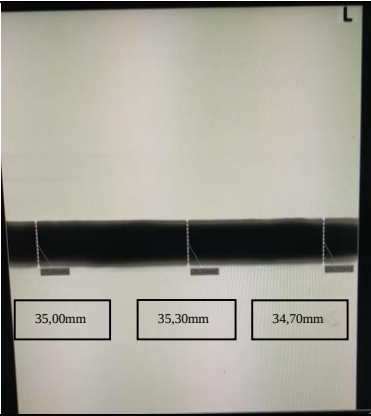
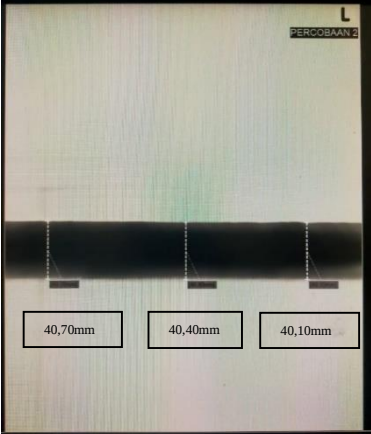
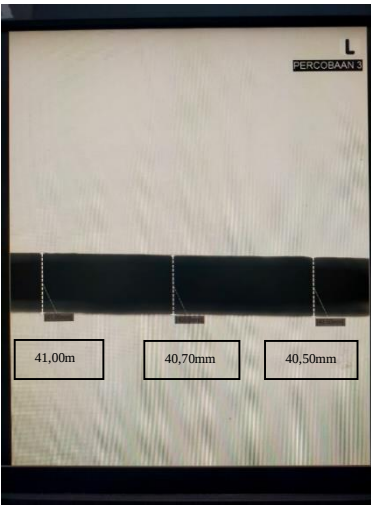
| 2. | RSU<br>Rajawali<br>Citra Bantul | Mednif<br>F100 | 20-05-2021,<br>11.00- 11.05 | |
| | | | 20-05-2021,<br>11.15- 11.16 | |

| | | | 20-05-2021,<br>11.25-11.30 | |

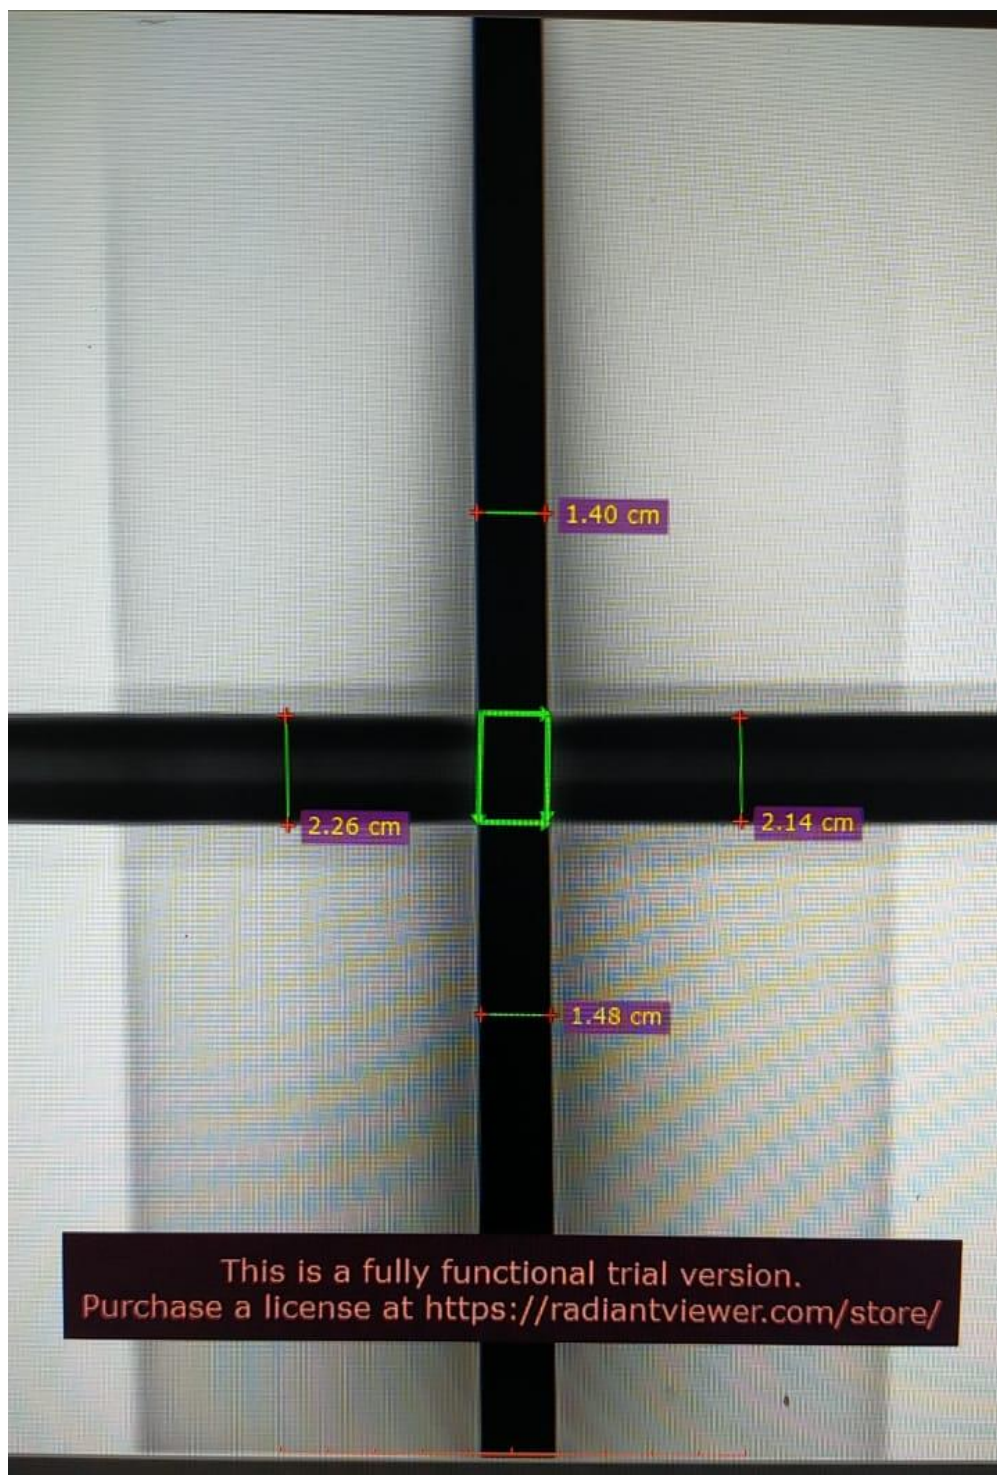
**Lampiran 7.** Hasil citra uji *Shutter* kolimator percobaan 1 di RS Bhayangkara Polda

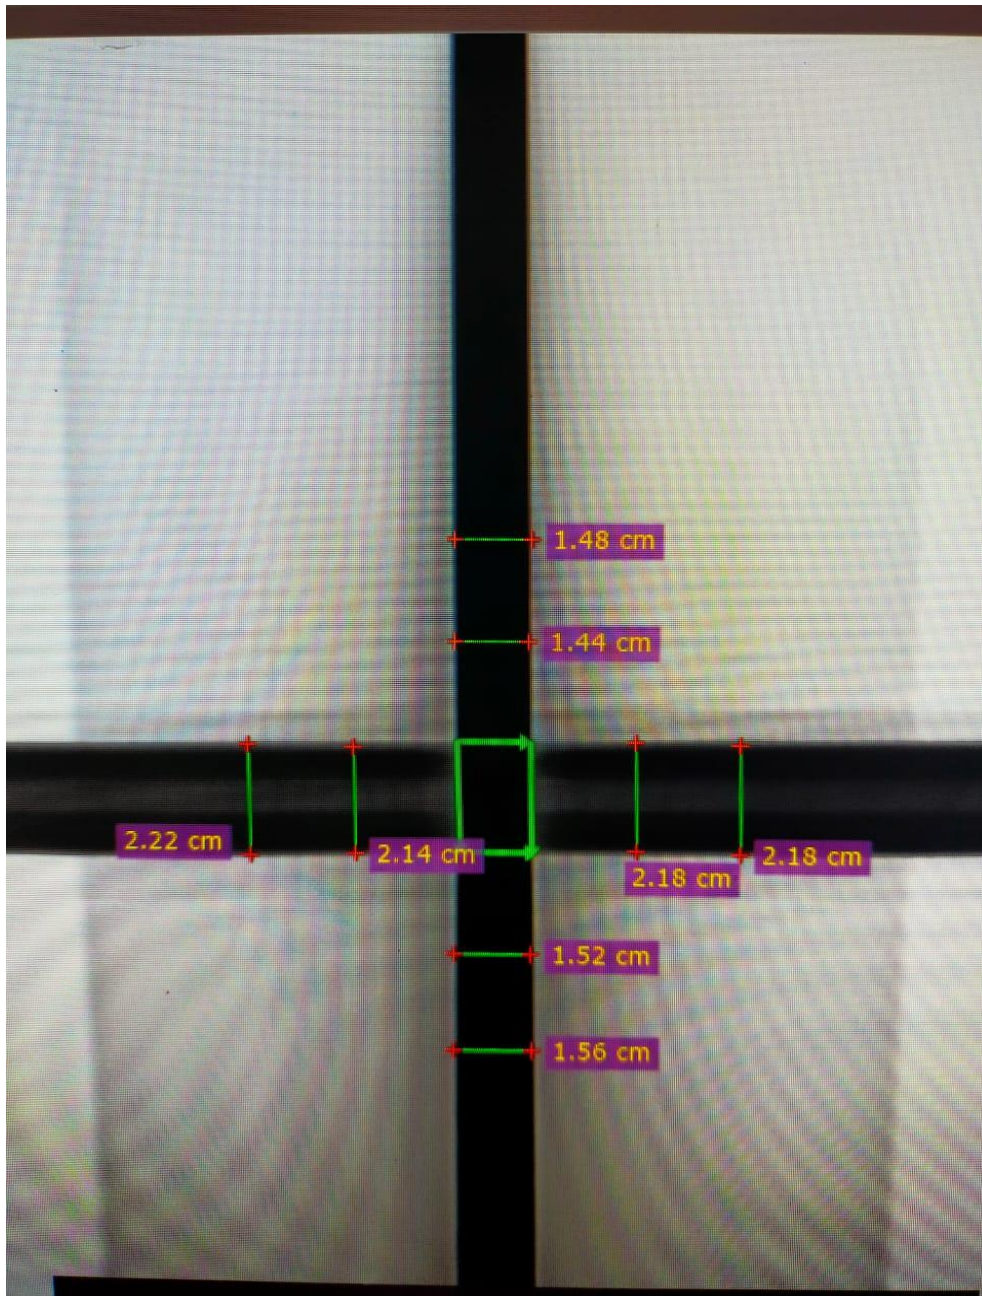
**Lampiran 8.** Hasil citra uji *Shutter* kolimator percobaan 2 di RS Bhayangkara Polda

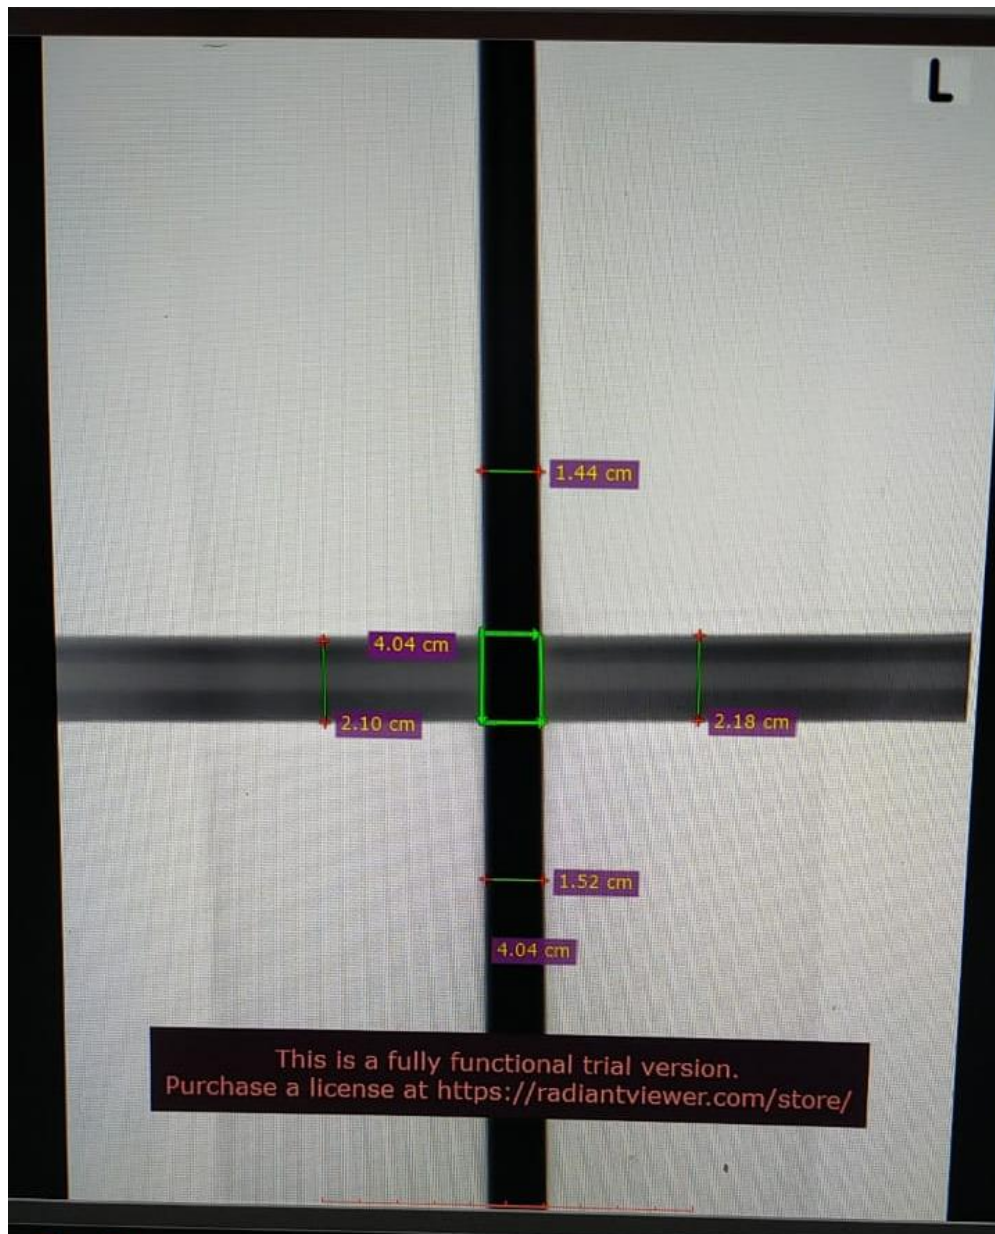
**Lampiran 9.** Hasil citra uji *Shutter* kolimator percobaan 3 di RS Bhayangkara Polda

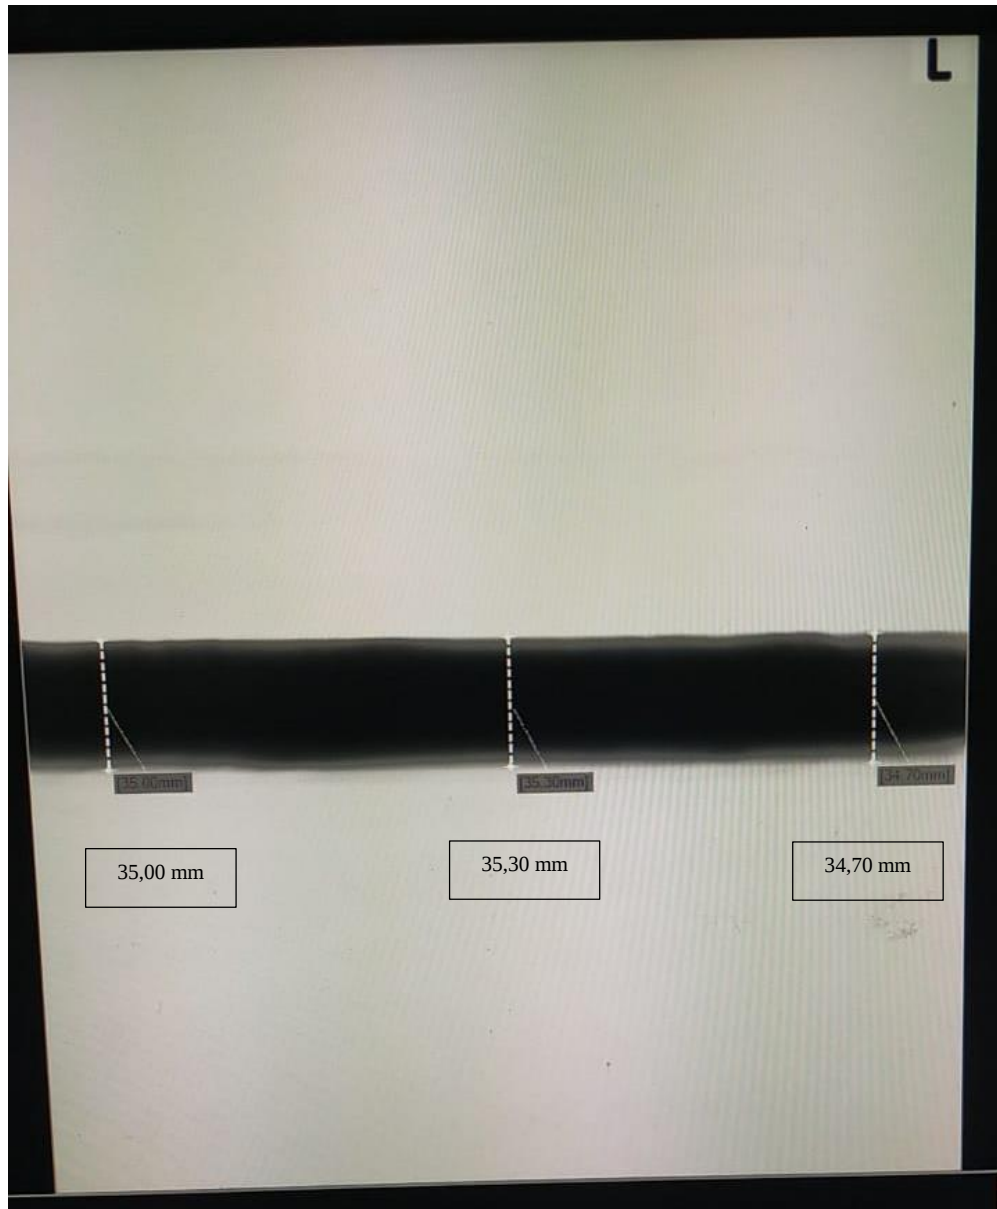
**Lampiran 10.** Hasil citra uji *Shutter* kolimator percobaan 1 di RSU Rajawali Citra

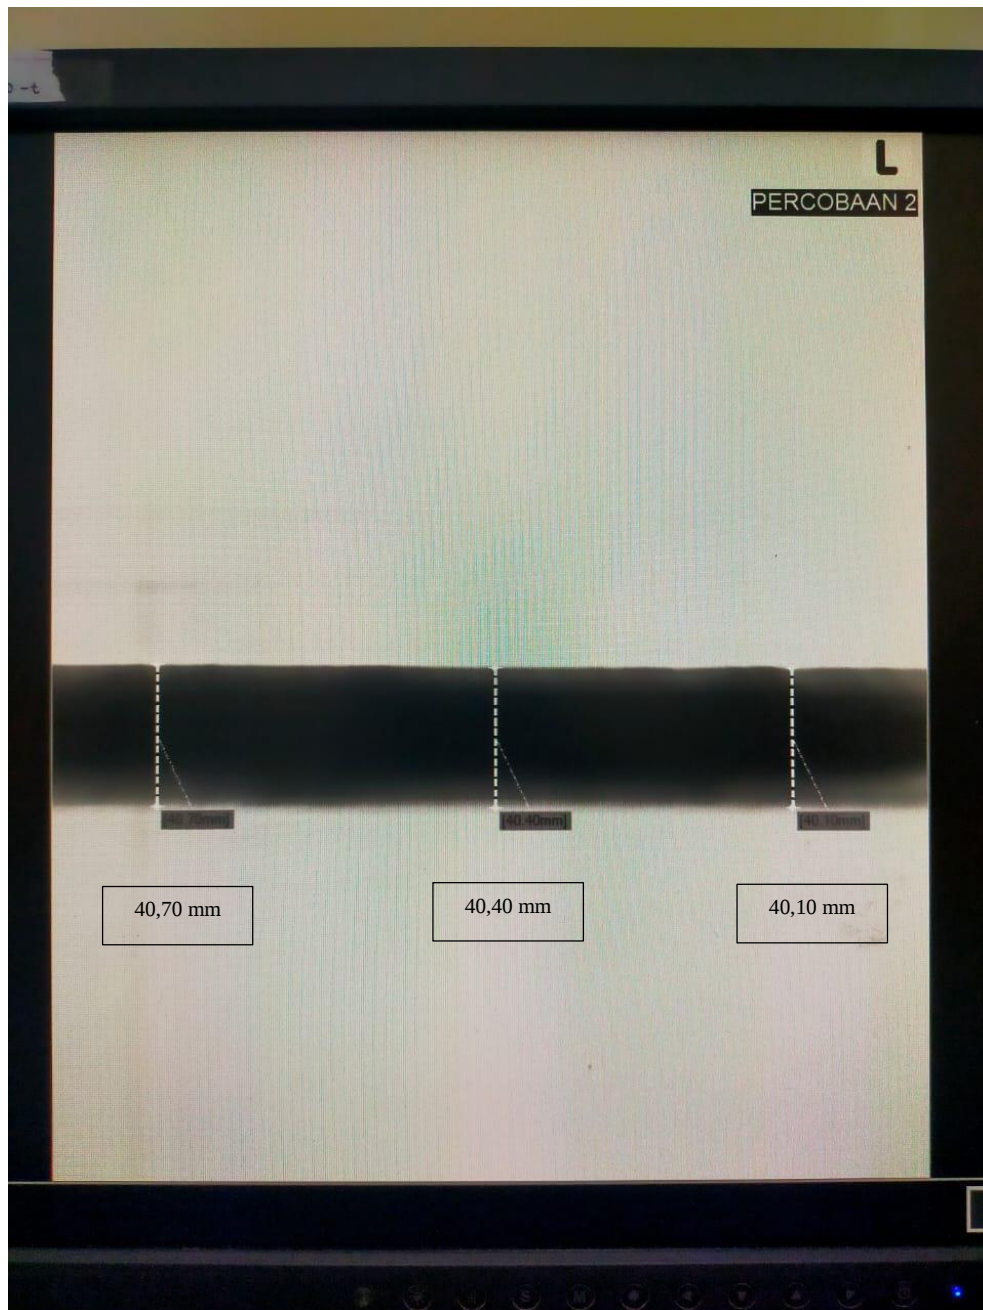
**Lampiran 11.** Hasil citra uji *Shutter* kolimator percobaan 2 di RSU Rajawali Citra

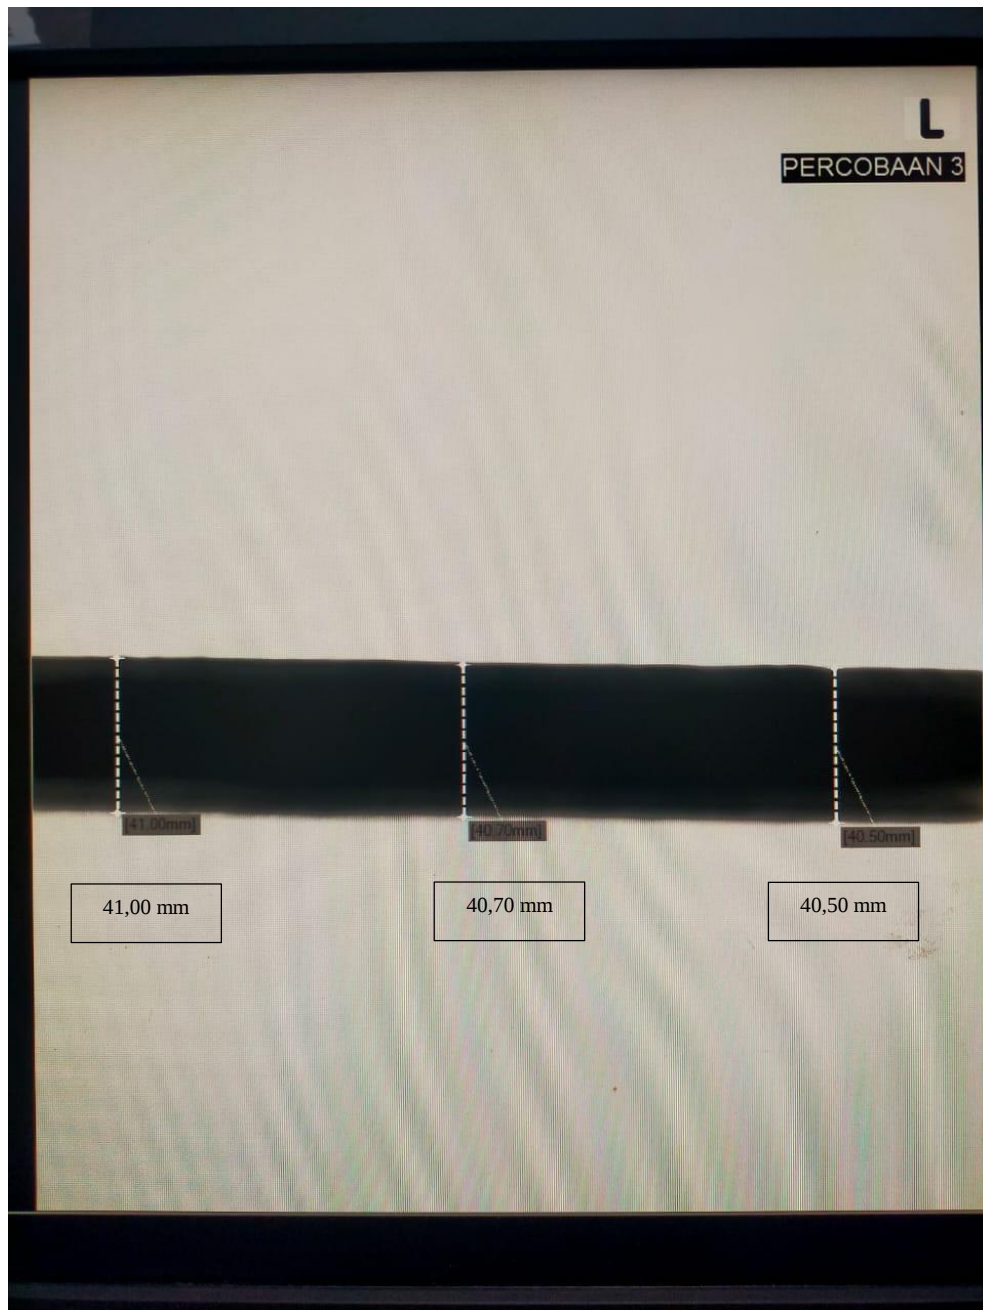
**Lampiran 12.** Hasil citra uji *Shutter* kolimator percobaan 3 di RSU Rajawali Citra
