**PENGUJIAN *LEAD APRON* MENGGUNAKAN METODE  
RADIOGRAFI DI INSTALASI RADIOLOGI RSUD  
DR. SOERATNO GEMOLONG**

## PENGUJIAN *LEAD APRON* MENGGUNAKAN METODE

### RADIOGRAFI DI INSTALASI RADIOLOGI RSUD

#### DR. SOERATNO GEMOLONG

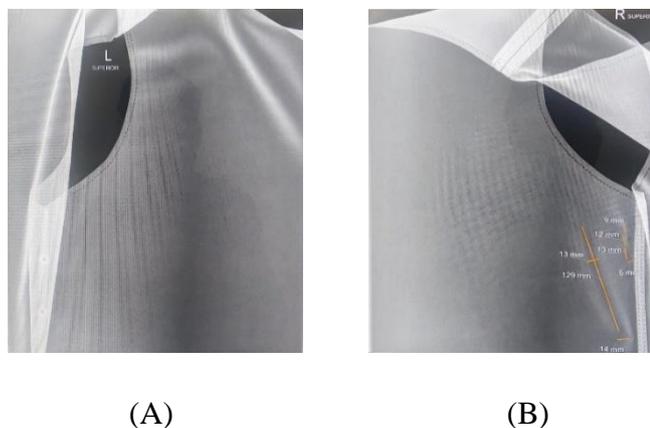
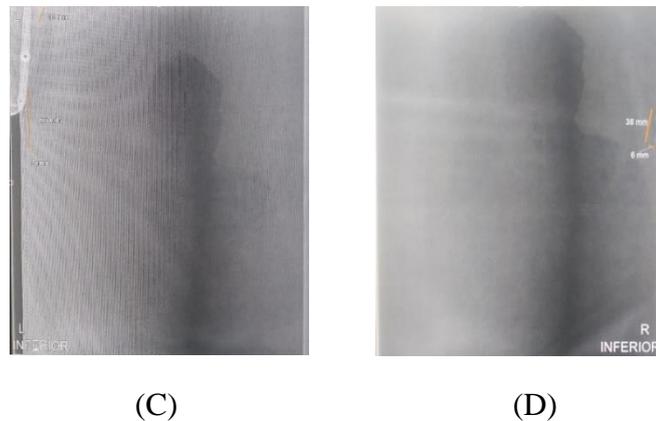
Gambar 4.2 Hasil Pengujian *Lead Apron* I dengan pembagian empat kuadran A, kuadran B, Kuadran C, dan Kuadran D

pengujian *lead apron* I menunjukkan bahwa pada kuadran A tidak di temukan adanya kerusakan pada area vital maupun non vital. Pada kuadran B menunjukkan adanya kerusakan berupa tiga patahan pada area non vital dengan luas masing-masing sebesar 6,3 mm<sup>2</sup>, 6 mm<sup>2</sup>, dan 10,4 mm<sup>2</sup>. Hasil tersebut menyatakan kuadran B tidak mengalami kerusakan yang melebihi batas toleransi dan masih layak digunakan. Pada kuadran C menunjukkan adanya dua retakan pada area non vital dengan luas masing-masing 37,4 mm<sup>2</sup>, 23,2 mm<sup>2</sup> dan satu patahan di area non vital dengan luas 11,4 mm<sup>2</sup>. Hasil tersebut menyatakan kuadran C tidak mengalami kerusakan yang serius dan masih layak di gunakan. Pada kuadran D menunjukkan adanya dua retakan di area non vital dengan luas masing-masing 5,5 mm<sup>2</sup> dan 21,6 mm<sup>2</sup>. Hasil tersebut menyatakan bahwa kuadran D tidak mengalami kerusakan yang serius dan masih layak di gunakan. Oleh karena itu, *lead apron* I dinyatakan masih layak digunakan karena pada kuadran A, B, C, dan D tidak mengalami kerusakan serius yang melebihi batas toleransi pada area vital maupun non vital.
