**PENGUJIAN *LEAD APRON* MENGGUNAKAN METODE  
RADIOGRAFI DI INSTALASI RADIOLOGI RSUD  
DR. SOERATNO GEMOLONG**

## PENGUJIAN *LEAD APRON* MENGGUNAKAN METODE

### RADIOGRAFI DI INSTALASI RADIOLOGI RSUD

#### DR. SOERATNO GEMOLONG

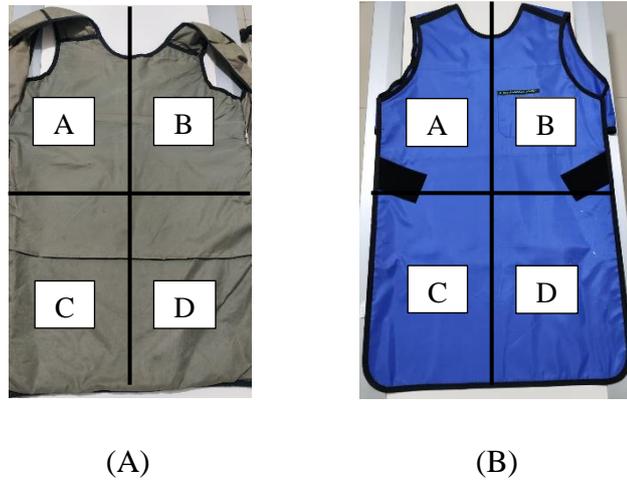
Gambar 4.1 Penandaan lead apron untuk identifikasi saat pengujian

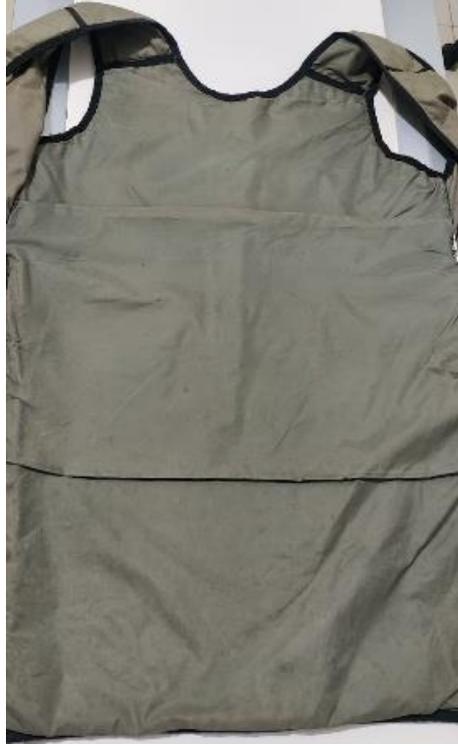
Lead Apron I

**Hasil :** *Lead apron* pertama tidak layak pakai karena terdapat kerusakan berupa patahan dan retakan dengan total luas keseluruhan kerusakan mencapai 1.113 mm<sup>2</sup> di area non-vital. *Lead apron* kedua dinyatakan tidak layak pakai karena terdapat kerusakan yang melebihi batas toleransi di area vital dengan luas mencapai 223 mm<sup>2</sup> dan di area non-vital dengan luas mencapai 354 mm<sup>2</sup>.
